**ANÁLISIS SÍSMICO ESPACIAL MODAL ESPECTRAL  
DEL BLOQUE TRES DE LA FACULTAD DE  
ADMINISTRACIÓN DE LA UNIVERSIDAD LAICA ELOY  
ALFARO DE MANABÍ AFECTADA POR EL  
TERREMOTO DE 7.8 DEL 16 DE ABRIL DE 2016**

**SPECTRAL MODAL SPACE SEISMIC ANALYSIS OF  
THE THIRD BLOCK OF THE FACULTY OF  
ADMINISTRATION OF THE UNIVERSIDAD LAICA  
"ELOY ALFARO" DE MANABI AFFECTED BY THE  
EARTHQUAKE OF 7.8 FROM 16th APRIL 2016**

**Roberto Aguiar <sup>(1,2)</sup>, Adrián Mendoza <sup>(3)</sup>, Andrés Salmerón <sup>(3)</sup>**

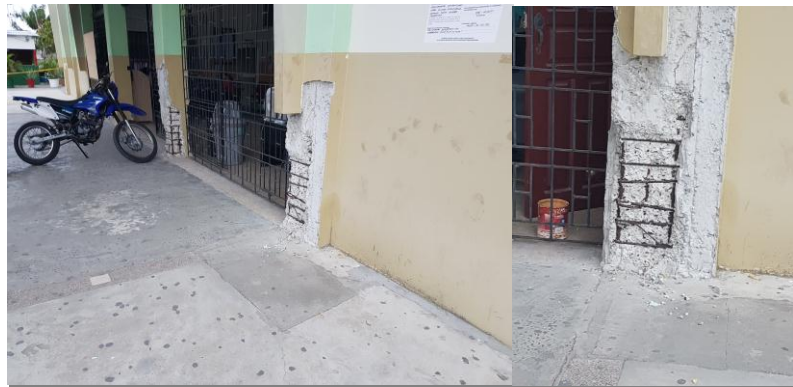
Desde hace ya más de tres décadas que este edificio fue construido, y dentro de ese rango de tiempo en Manta la arena de mar fue muy utilizada para construir. La alta salinidad que posee la arena, provoca una alta corrosión en los elementos estructurales, Figura 4, que pudo ser visible tras el terremoto del 16 de Abril del 2016

**Figura 4** Desprendimiento del hormigón en pie de columna.

En la figura 4 se evidencia un alto grado de corrosión de las varillas; a más de ello se ve que una columna ha sido reforzada (luego del terremoto de 1998) con un encamisado.

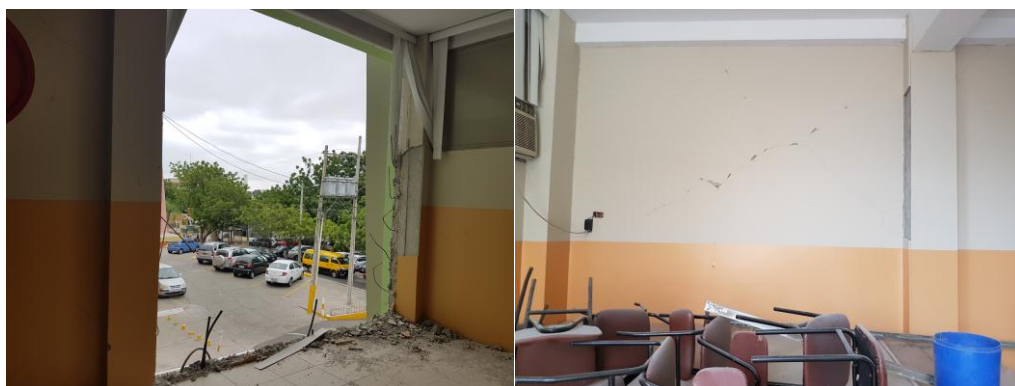
Unos de los mayores daños que se pueden evidenciar en algunas construcciones, es el agrietamiento y colapso de las mamposterías, dentro del bloque estructural se presentan colapso de mamposterías y fisuras a 45°, tal y como se muestra en la Figura 5.

**Figura 5** Colapso y fisuramiento en paredes de la primera plana alta

Es importante recalcar que los resultados obtenidos se evidencian en la condición actual del edificio tras el terremoto, esto se debe a que el mayor daño físicamente del bloque se refleja en la primera planta alta, en donde se encuentran paredes colapsadas y agrietadas, tal y como indican los resultados de las derivas de piso.

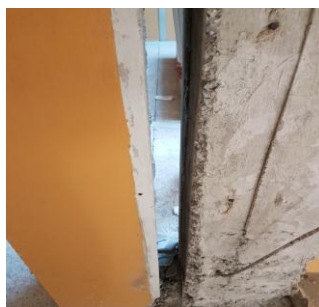
Dentro de las Normas Ecuatorianas de la Construcción (NEC-2015), se establecen la separación que deben tener las juntas que separan bloques estructurales. En la figura 6 se presenta la separación de 5cm entre bloques de la Facultad de Administración.

**Figura 6** Separación de las juntas

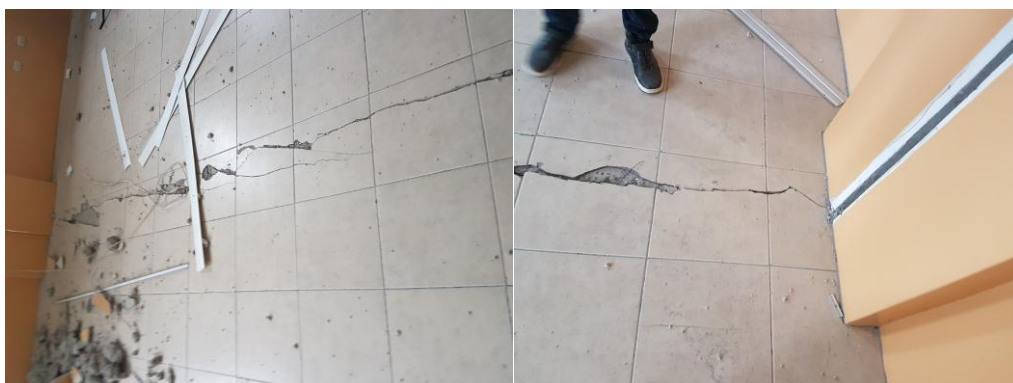
En el último piso se muestra un agrietamiento de la losa, debido que no se respetó la construcción de la junta de separación entre bloques, la losa fue fundida monolíticamente en todo el área equivalente a la facultad de administración, tal y como se ve en la figura 7.

**Figura 7** Agrietamiento en losa producto de la juntas

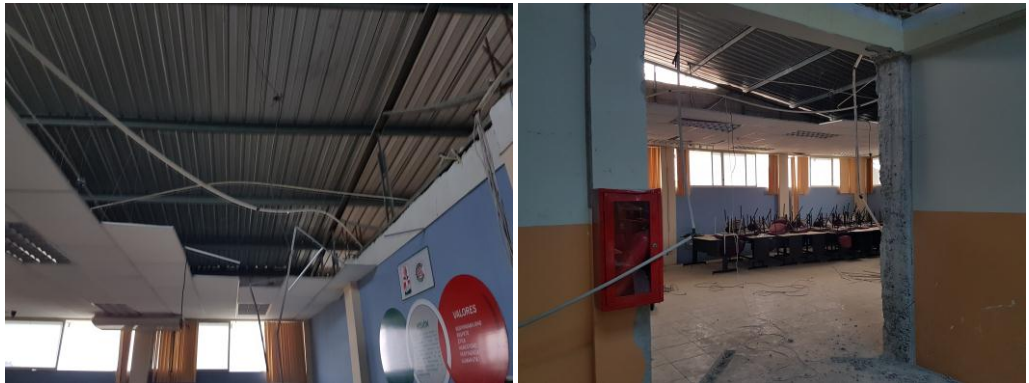
También hubo la caída de lo que se denomina como plafón, que este caso se utilizó para ocultar la cubierta metálica del tercer piso, este colapso, generalmente se produce al no encontrarse bien acoplados a los elementos de soporte como se puede observar en la figura 8. Este daño lo podemos encontrar en casi todos los edificio de la ULEAM.

**Figura 8** Caída de plafones en el piso superior del bloque tres de la facultad de administración

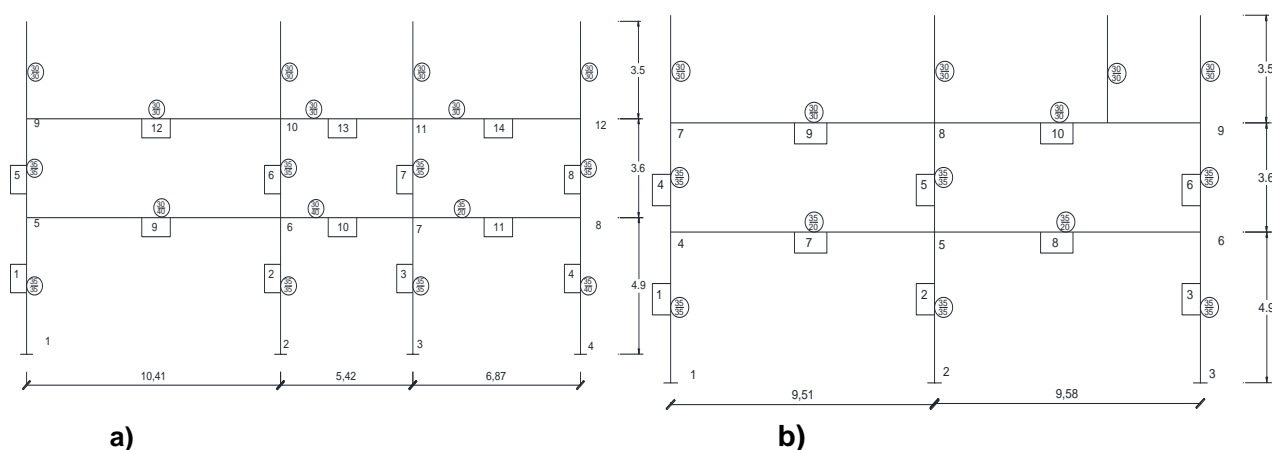
Figura 13 a) Pórtico 2; b) Pórtico 4.

En la figura 13 se muestran la geometría de los pórticos interior 2 y 4, estos elementos presentan grandes longitudes de tramos, una columna que no posee continuidad y además en su último piso no existe viga alguna. Estos pórticos poseen las siguientes matrices de rigidez lateral:
